Ceste i mostovi

Časopis za projektiranje, gradjenje, održavanje cesta mostova i cestovni saobraćaj
ZAGREB
TRAVANJ - LIPANJ 1965
GODINA XIII BROJ 4 - 6

Ispitivanje starenja ugrađenih bitumena Rječke rafinerije

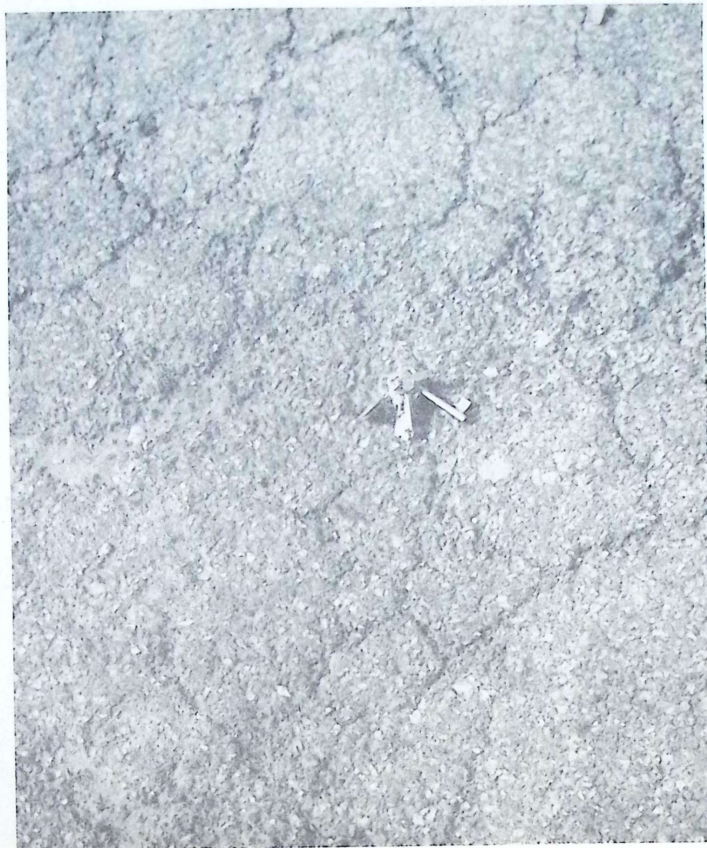
Šlika br. 5 — Ugrađeni bitumen Belajim 55/50 — fini habajući sloj

Bitumen 55/50 iz sirovine Belajim. Izgled pokusnih dionica, izrađenih s ovim bitumenom nije zadovoljavajući, pošto se primjećuju znatni raspadaanja (sl. 5 i 6). To se specijalno odrazilo na grubom asfaltnom betonu (sl. 6) koje je otvoreniji od finog asfaltnog betona (sl. 5), te je pre-

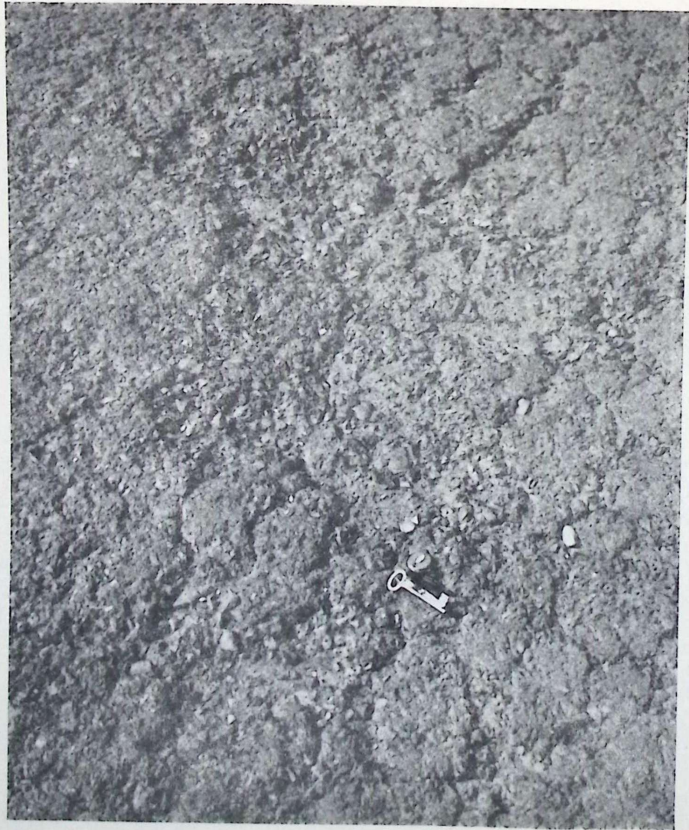
Slika br. 6 — Ugrađeni bitumen Belajim 55/50 — grubi habajući sloj

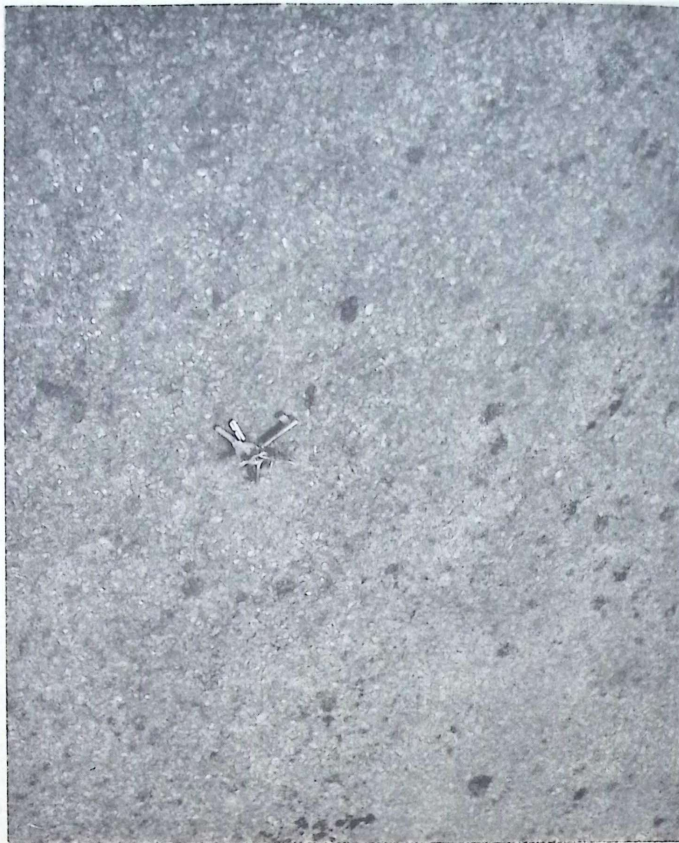
Slika br. 7 — Ugrađeni bitumen Sokolovogorska 45/120 — fini habajući sloj
